# Midden Nederland Milieu

## Rapportage Asbest-inventarisatie.

Kostverlorenkade 21 Amstelveen  
Projekt nr. : 2019AO190

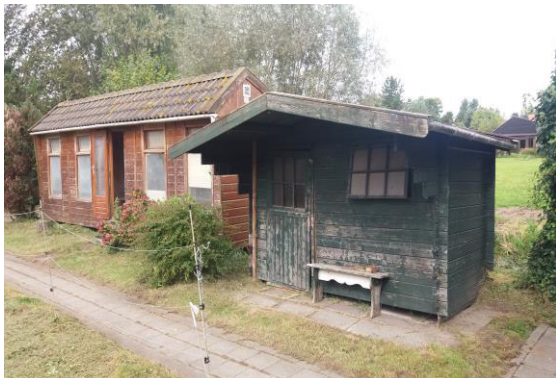
Foto 7: Geïntervieweerde schuren 2 en 3 vanuit zuidoostelijke richting gezien.  
(geen asbest waargenomen )

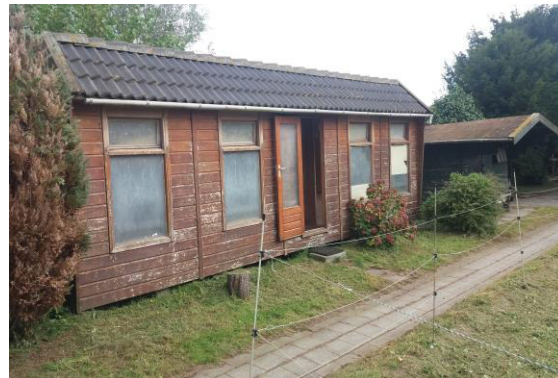
Foto 8: Geïntervieweerde schuren 2 en 3 vanuit zuidwestelijke richting gezien.  
(geen asbest waargenomen)

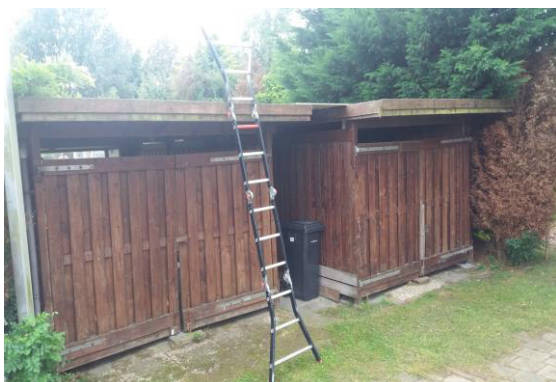
Foto 9: Geïntervieweerde carport vanuit noordelijke richting gezien.(geen asbest waargenomen )

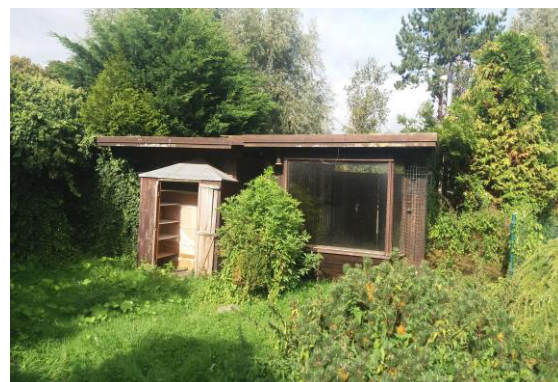
Foto 10: Geïntervieweerde carport vanuit zuidoostelijke richting gezien.(geen asbest waargenomen)

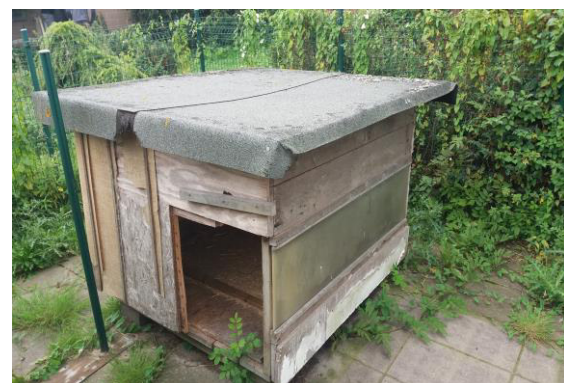
Foto 12: Geïnterviewiseerd hondenhek vanuit noordelijke richting gezien. (geen asbest waargenomen)
