## **AMSTERDAMSE BOS**

**Aanleggen van leidingen met behoud  
van de bomen**

Gasunie Transport Services B.V.  
De heer A. van der Beek

Projectnummer : 21294  
Datum : 2 februari 2022

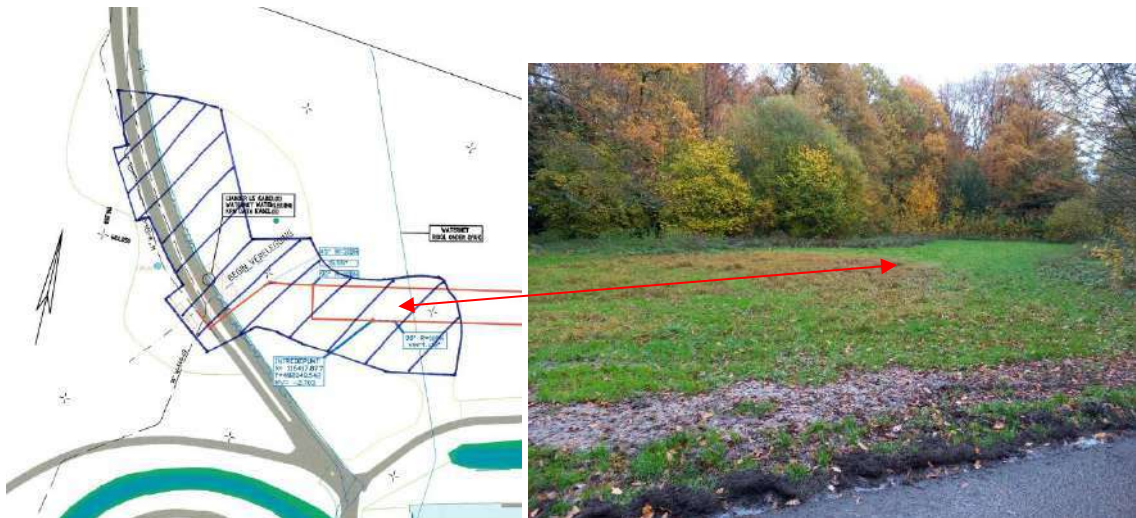
### 1

Op de locatie van het intredepunt en het werkgebied daar omheen staan de bomen ver genoeg uiteen om de kuil van 8 x 3 meter zonder schade aan kroon of beworteling te kunnen graven.

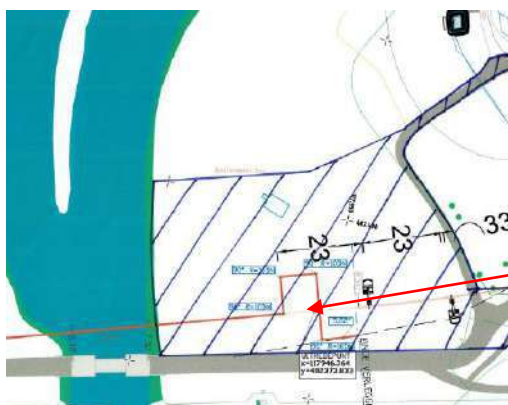
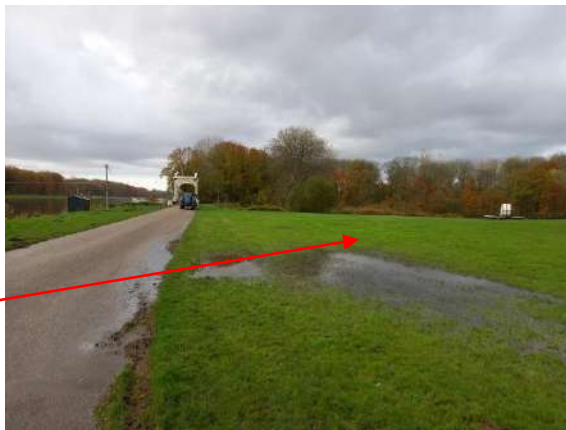
## 2

Ook bij het uittredepunt staan geen bomen in de directe omgeving.

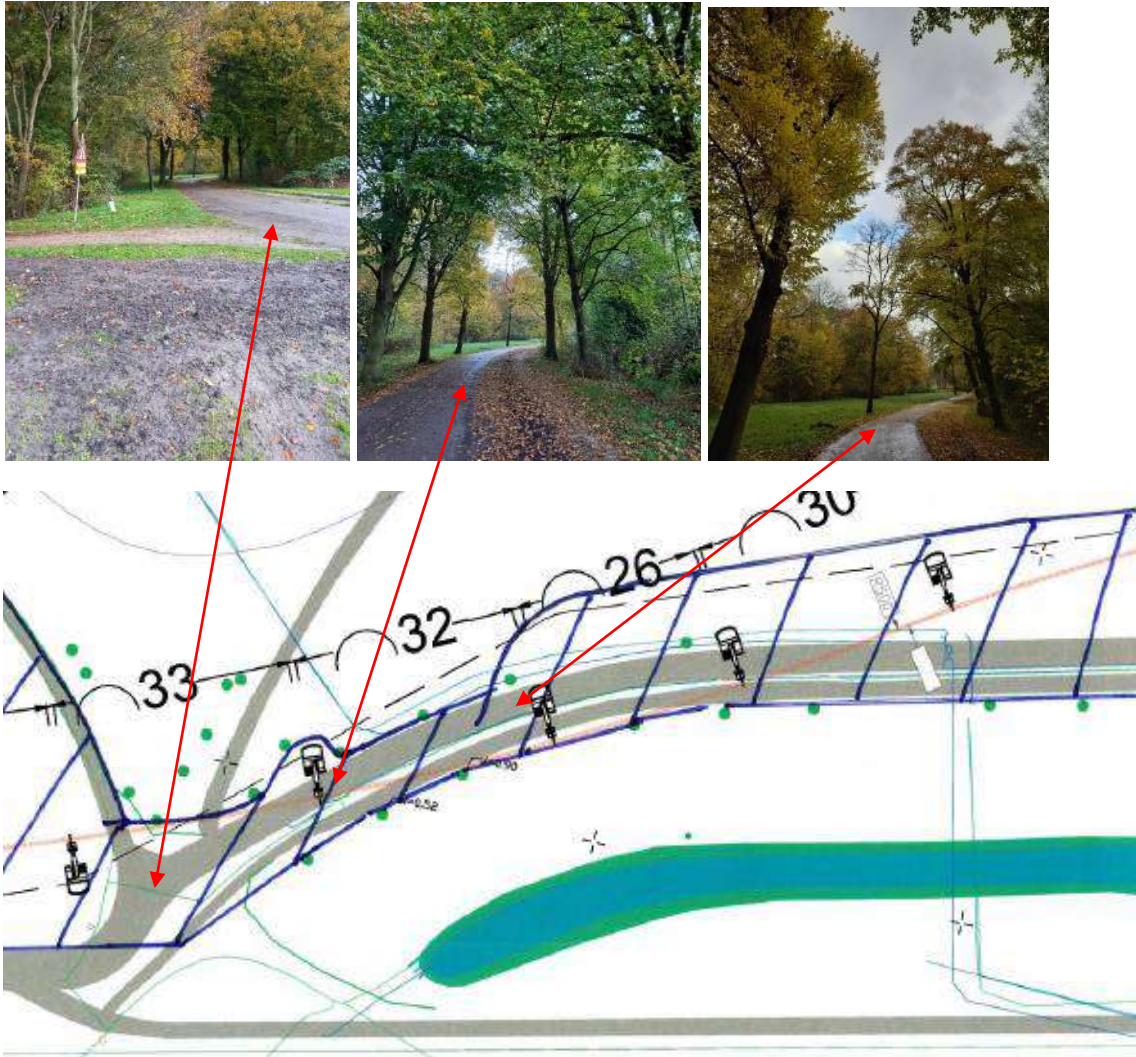
# 3

Hier wordt niet gegraven. Maar wel volop gemanoeuvreed met de kranen (HGM's). Dit kan ook schade aan de bosgrond en vooral de boomwortels veroorzaken waar de machines naast het asfalt bewegen, zowel bij de inzet van wielkranen als ook door 'schraken' met rupsbanden.

De uitlegpijp moet hier door zes HGM's in een 'kattenrug' worden getild om in de boring te kunnen worden geleid. Er moet rekening worden gehouden met een maximale werkhoogte van zeven meter. Daarmee komt het werk in conflict met de grote bomen die hier aan weerszijden van het pad staan.

Het manoeuvreren met de HGM's kan gemakkelijk schade aan de stammen en takken veroorzaken. Dit leidt tot ernstige schade.

Gebruik minimaal rijplaten waar de HGM's naast het asfalt moeten bewegen.

Het gaat naar schatting om een vijftal takken uit de onderkant van de kronen. De maximale takdoorsnede bedraagt 15 cm. De kroonvorm van de betreffende bomen wordt hierdoor niet aangetast. Voorwaarde voor een zo beperkt mogelijk invloed op de bomen is dat het snoeiwerk wordt uitgevoerd door een deskundig boomverzorger. Bijvoorbeeld een gecertificeerd ETW-er (European Tree Worker). Wees zo zuinig mogelijk bij het verwijderen van takken. Houdt daarom de boomverzorger ook tijdens het werk beschikbaar zodat er eventueel een tak kan worden verwijderd die men op voorhand het voordeel van de twijfel gunde.

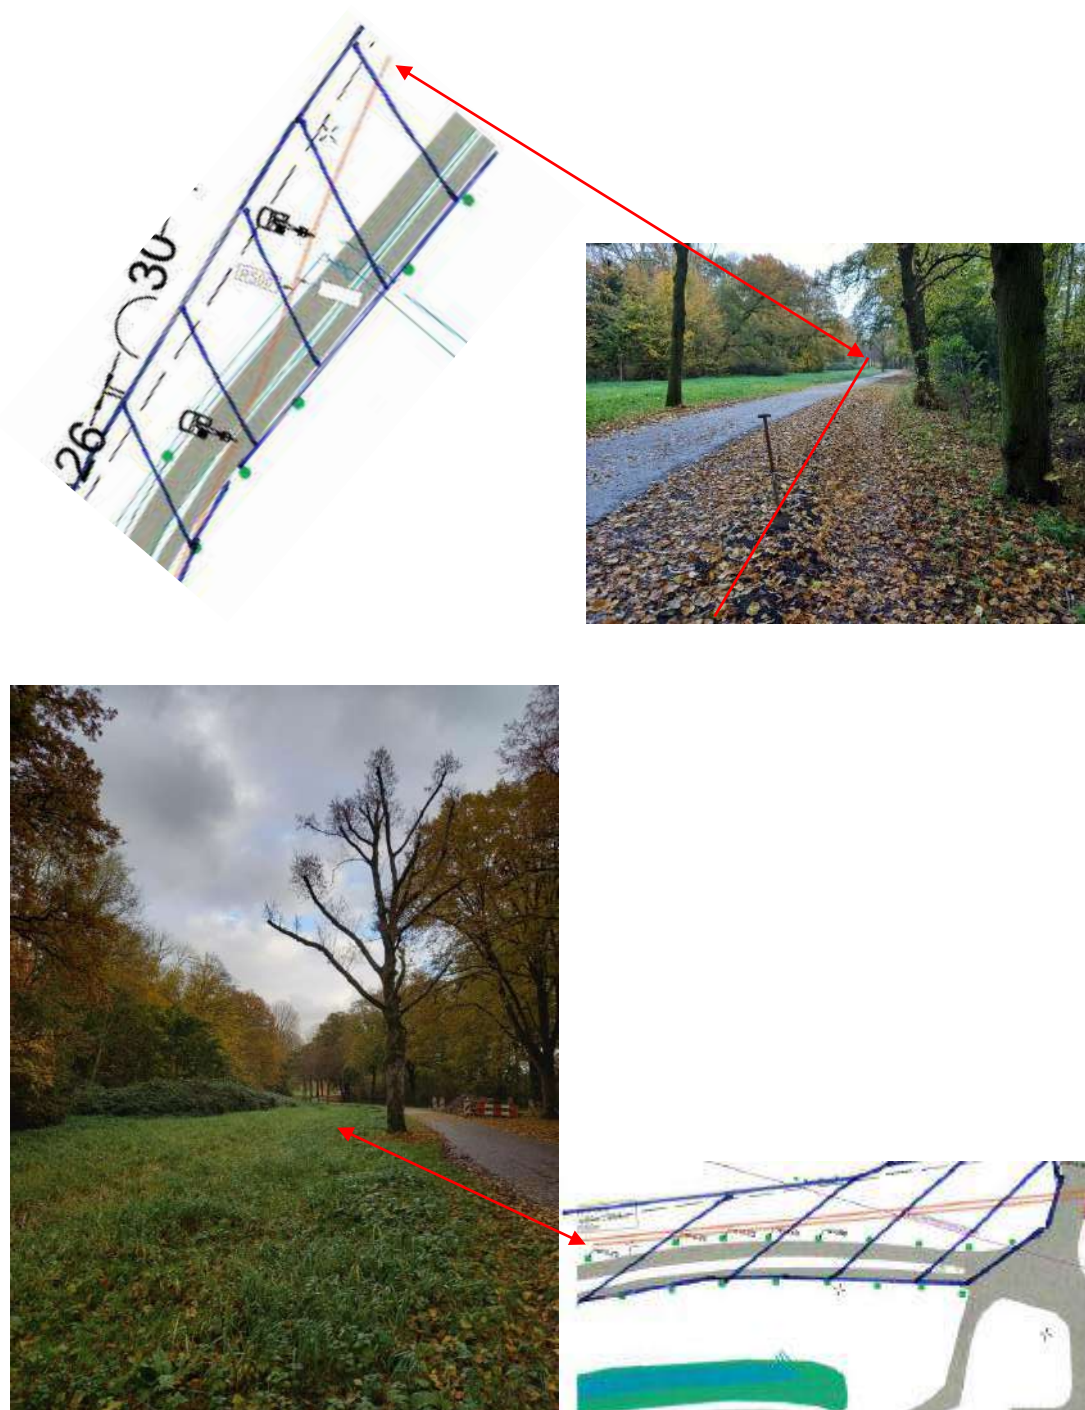
## 4

De uitgelegde pijp vervolgt hier langs enkele bomen zoals deze gesnoeide lindeboom.

Het tracé zal ten noorden van de boom, op de foto links van de boom vervolgen. Hier is voldoende ruimte om minimaal 3 meter bij de boom vandaan te blijven.

Houd bij de werkzaamheden steeds 3 meter afstand. Gebruik minimaal rijplaten.

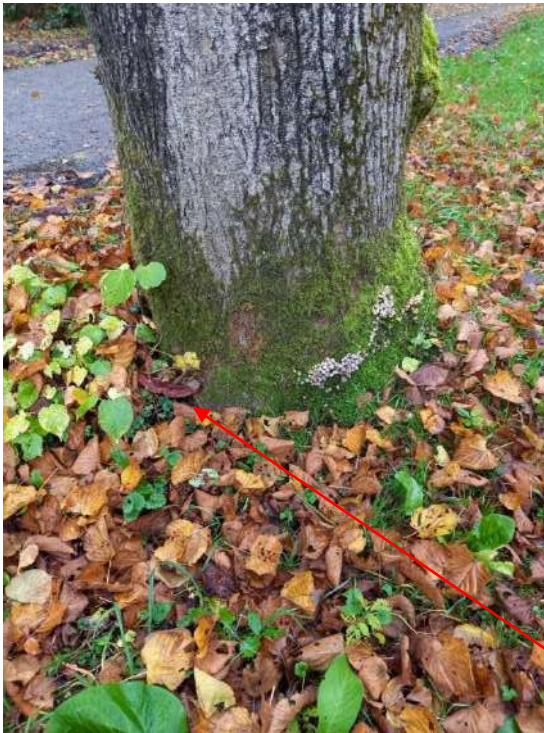
aantasting stamvoet linde

Gesteelde lakzwam (*Ganoderma lucidum*), een houtrotveroorzaker. De groep kleine, grijze vruchtlichamen op de stamvoet zijn niet parasitair.

De boom verkeert in een zeer matige conditie. Wegens kroonsterfte is de boom als drastisch gesnoeid. De sterfte komt voort uit het wortelgestel. Dit blijkt uit het voorkomen aan de stamvoet van een parasitaire schimmelsoort. Deze soort komt een boom binnen via beschadigde of dode wortels. De aantasting is onomkeerbaar. De boom is verminderd standvast en zal op termijn verwijderd moeten worden.

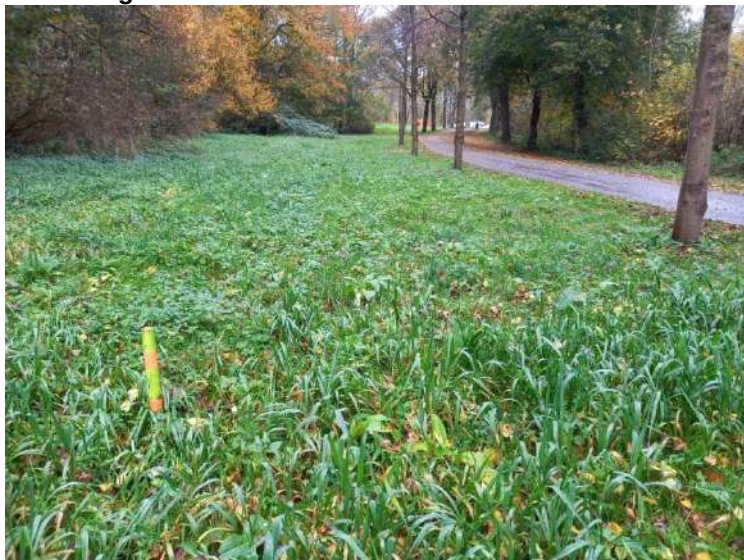
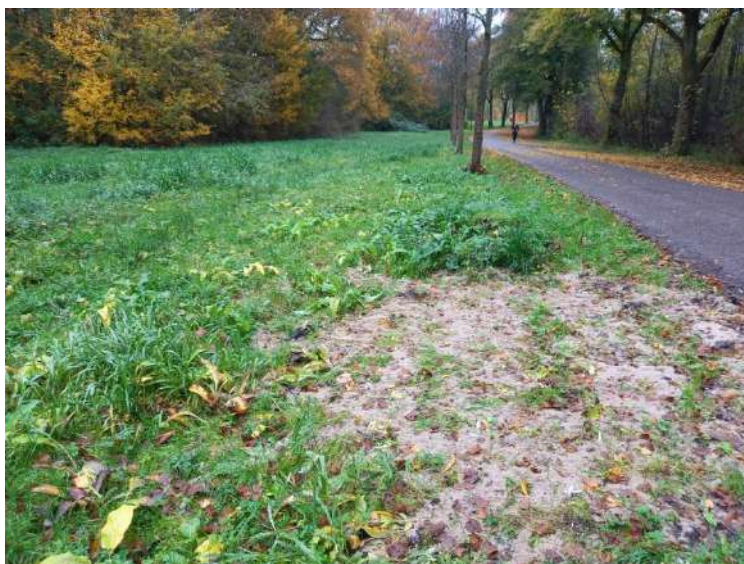
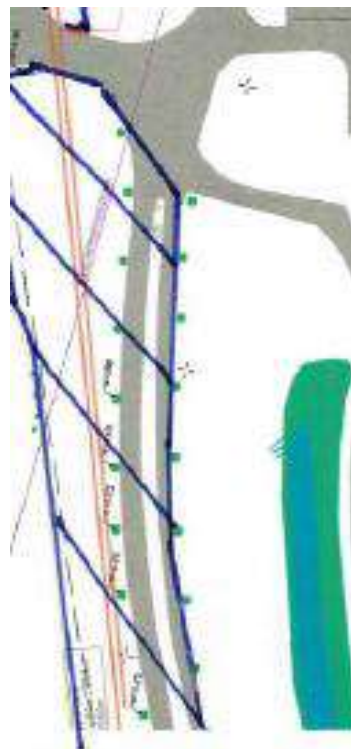
# 5

Hier is ten noorden van de jonge bomen (links op de foto) veel ruimte. Maar de bodem is slap en nat.

Werk niet dicht bij de bomen dan tot 2,5 meter uit de stam. Gebruik minimaal rijplaten.

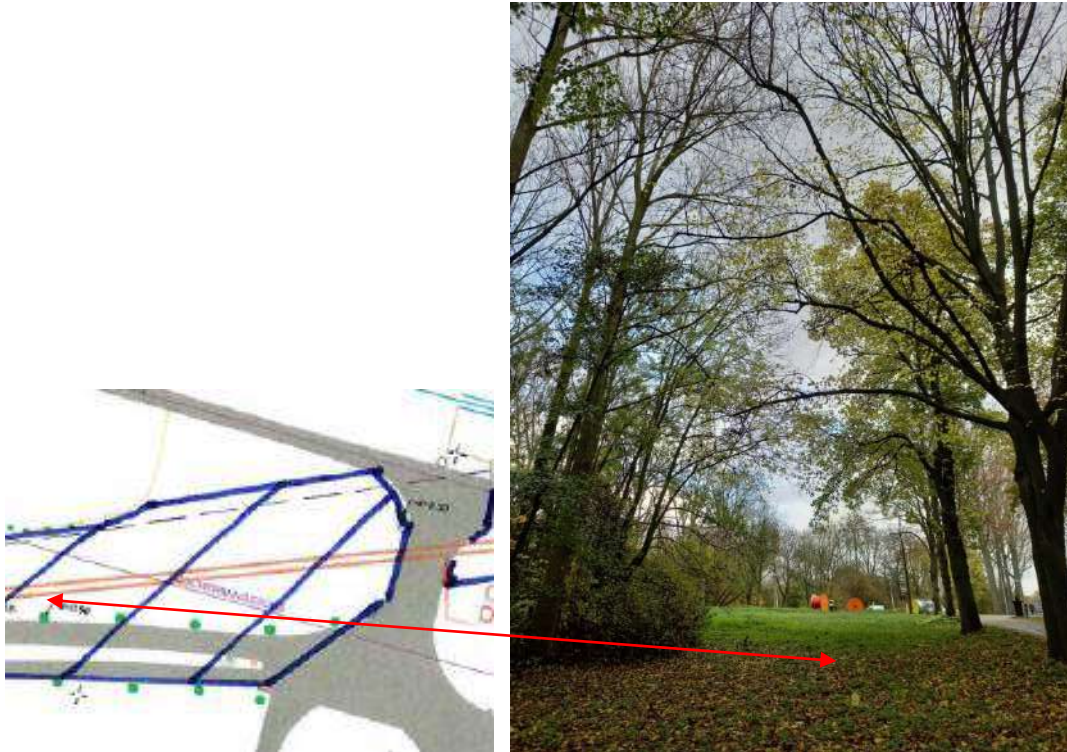
## 6

Hier is de doorgang tussen de bomen wat beperkt en ook de vrije werkruimte onder de boom is beperkt voor kraanbewegingen.

De leiding ligt hier laag, er hoeft niet te worden gegraven.

Kies het tracé precies in het midden tussen de bomen door. (Links op de foto de populieren en rechts de linden.)

Houd rekening met de beperkte vrije werkruimte, zowel in de breedte als in de hoogte. Gebruik minimaal rijplaten.

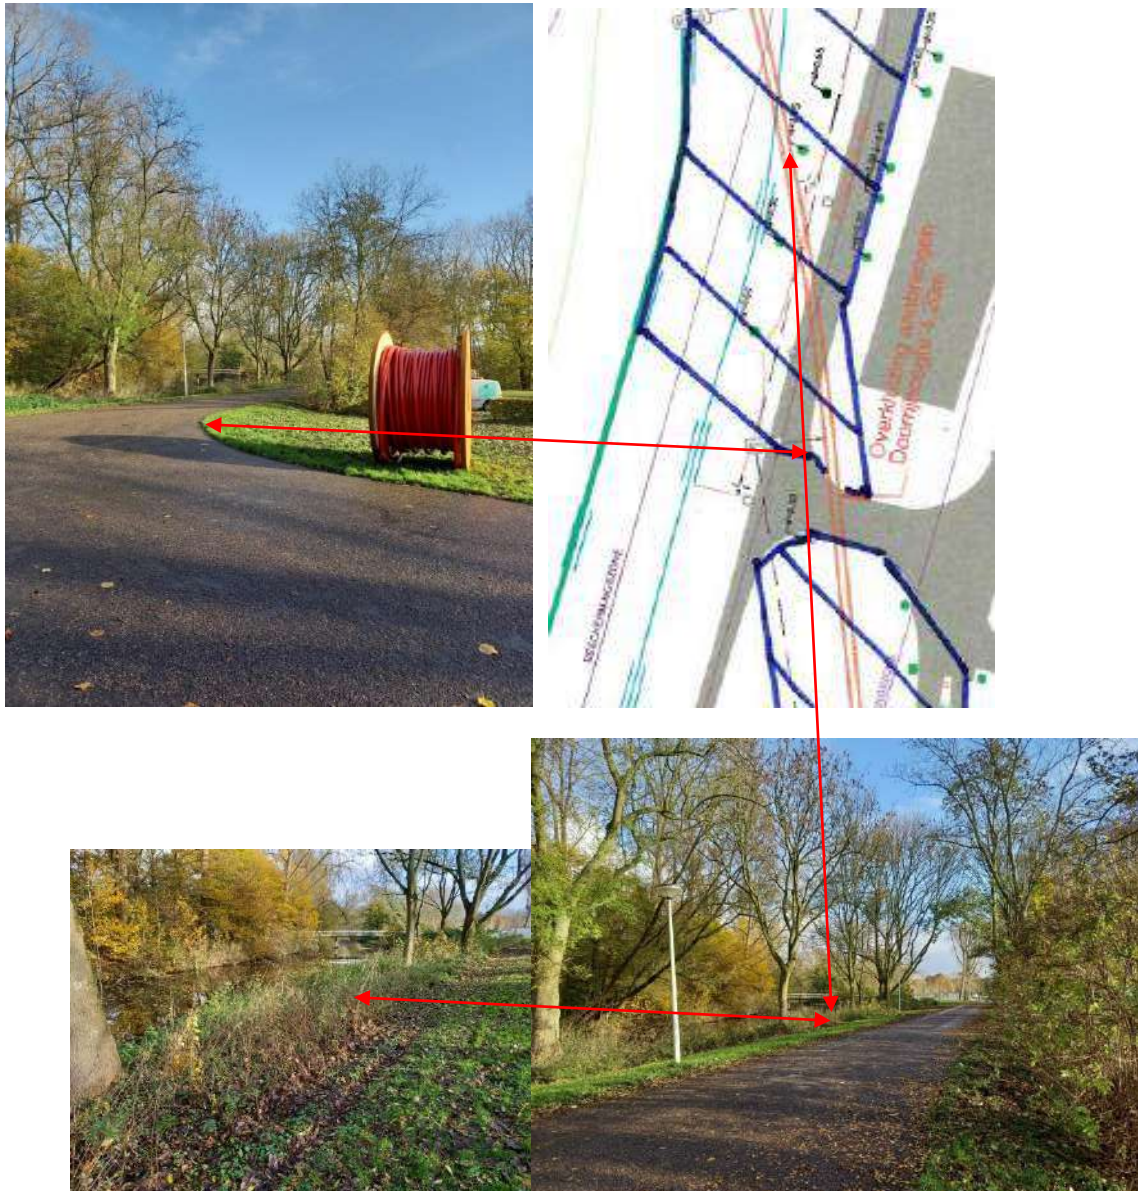
# 7

Door de pijp hier op containers te leggen wordt een overkluizing van de rijbaan gemaakt. Daarna wordt de pijp tussen twee essen door naar de sloot gelegd.

De twee essen kunnen gemakkelijk beschadigd raken door de kraanbewegingen.

Werk niet onder de kroon van de bomen maar vanaf de zijkant.

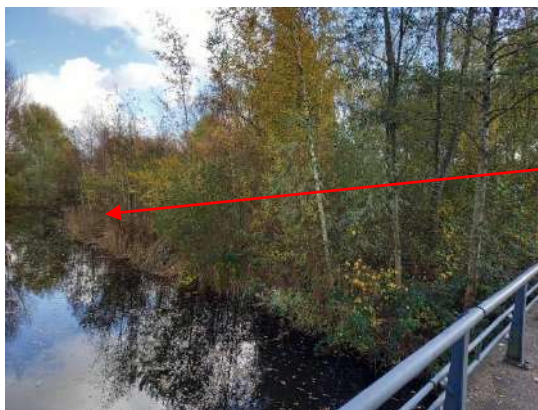
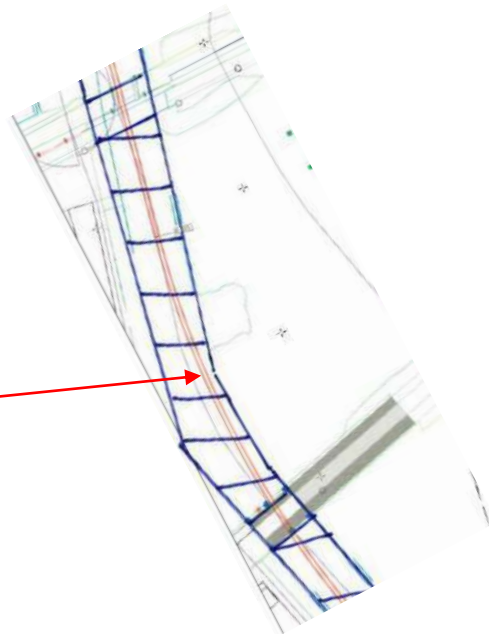
## 8

Het plan is de pijp hier in het water uit te leggen. We gaan uit van een werkwijze vanaf het water en niet vanaf de walkant

Aan de bomen op de walkant hoeft geen schade te worden veroorzaakt.

Werk vanaf het water.

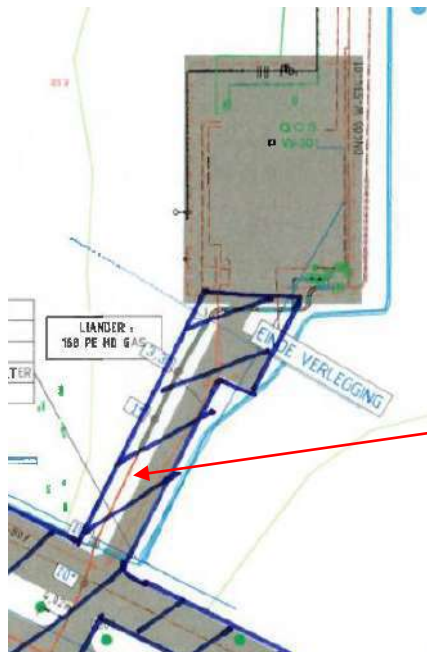
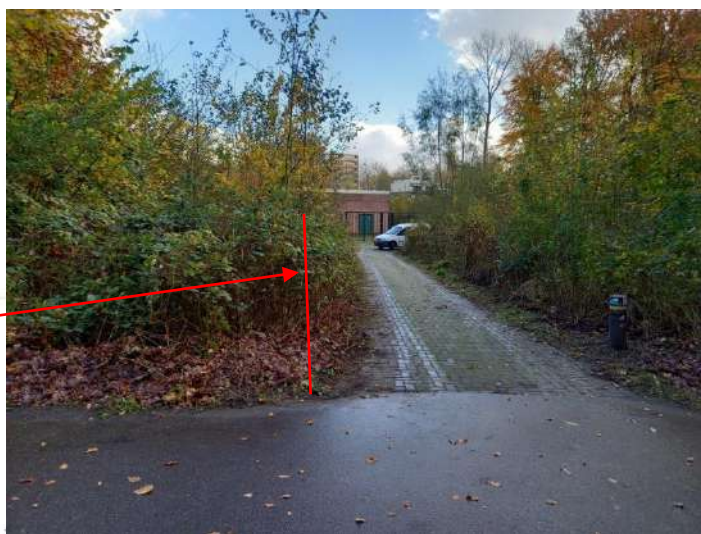
# 9

Het tracé sluit hier aan op het GOS. Het is geprojecteerd vlak naast het toegangspad dat is voorzien van betonklinkers. Een aantal jonge struiken zullen hiervoor moeten verdwijnen. Het betreft natuurlijke opslag van struiken en boomvormers die hier regelmatig worden afgezet om overgroeiing van het pad te voorkomen.

Knip de stukgetrokken wortels netjes recht af. Na het dichten van de sleuf zullen hier opnieuw jonge boompjes en struiken opschieten.

Op deze locatie is het van belang de zorgplicht in het kader van de Wet natuurbescherming te hanteren. Met name in het vogelbroedseizoen is hier volop leven te verwachten. Dit rapport adviseert overigens niet op ecologisch gebied.

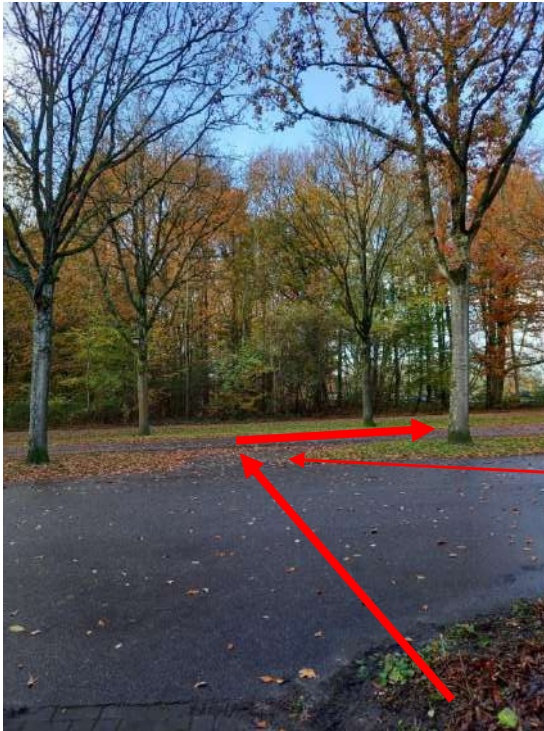
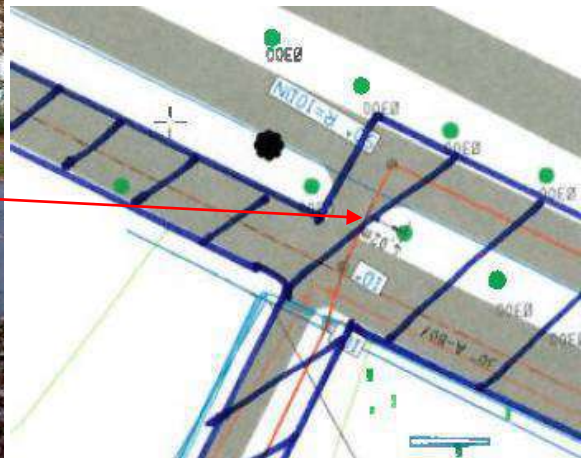
# 10

Vanaf het GOS-toegangspad wordt doorgestoken naar het pad tussen de beide bomenrijen om haaks af te slaan in noordwestelijke richting. (De pijlen op bovenstaande foto suggereren niet per se de werkrichting van de uitvoering.)

Onder de boomkronen is de werkruimte soms beperkt.

Er wordt door het asfalt gewerkt, zo ver mogelijk van beide lindebomen af. Ook bij het vervolg wordt zo ver mogelijk van beide rijen lindebomen af gegraven. Dat wil zeggen steeds precies in het midden. Er is geen belangrijke wortelschade te verwachten op dit deel van het tracé. Opslag en berijding niet op de opengrond tussen de bomen in toestaan. Hiervoor is voldoende ruimte op het asfalt. Voor grotere zekerheid kunnen doorgaande hekwerken worden geplaatst langs het tracé om de bomenrijen te beschermen.

Houd rekening met de soms beperkte werkruimte onder de boomkronen.

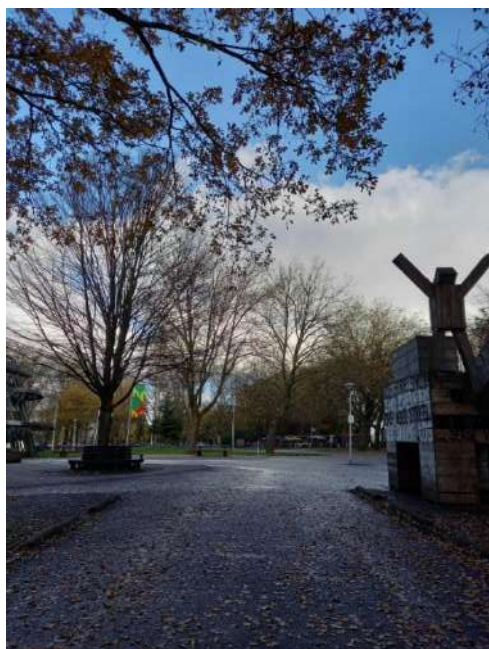
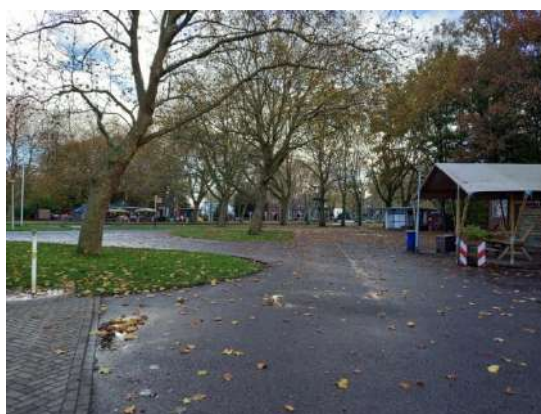
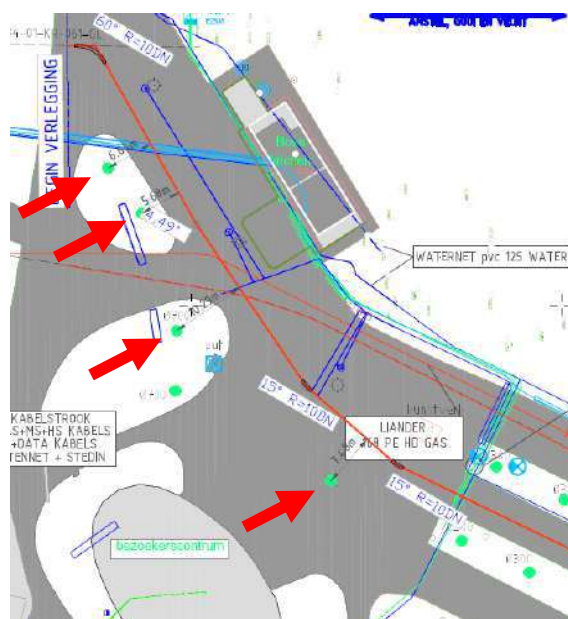
## 11

Bij het verlaten van de lindenlaan worden vervolgens nog vier bomen gepasseerd. Naar aanleiding van ons eerste overleg ter plaatse is de veilige afstand van de boom tot het tracé al ingemeten op tekening vermeld.

De kleinste afstand bedraagt 5,68 m. Ruim voldoende afstand om geen ernstige wortelschade te hoeven verwachten. Wel moet met kraanbewegingen voorzichtig worden gewerkt onder de boomkronen om de takken niet te beschadigen.

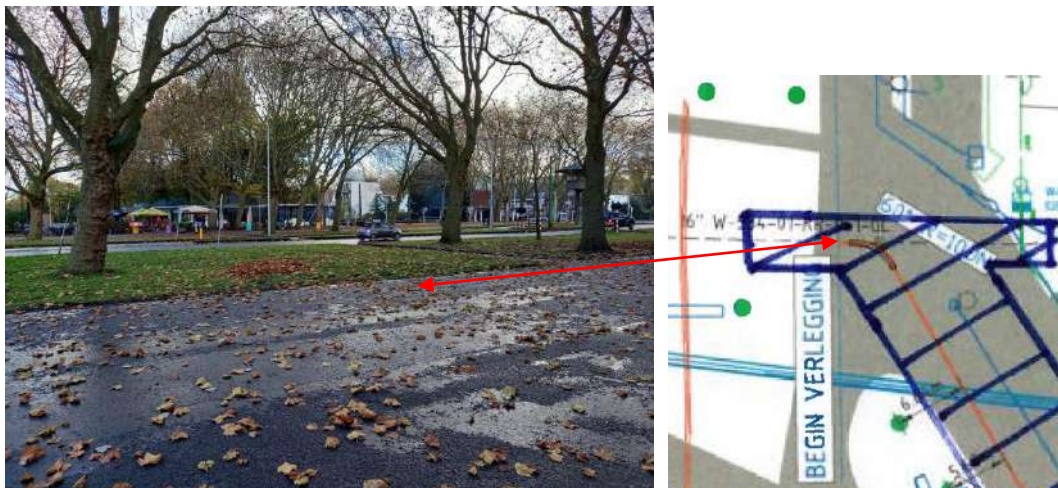
# 12

Het tracé van de 'verlenging' eindigt hier voor dit rapport ter plaatse van de asfaltverharding.

Onder het asfalt op deze ruime afstand van de grote platanen, is nauwelijks tot geen beworteling te verwachten. Er is voldoende vrije werkruimte onder de boomkronen.
