## **Nota van Beantwoording**

### *Ontwerpbesluit omgevingsvergunning Charlotte van Montpensierlaan 2A'*

# Rapportage

Nader onderzoek naar het bombardement van 24 februari 1945 in Amstelveen en de mogelijke blindganger in de Charlotte van Montpensierlaan

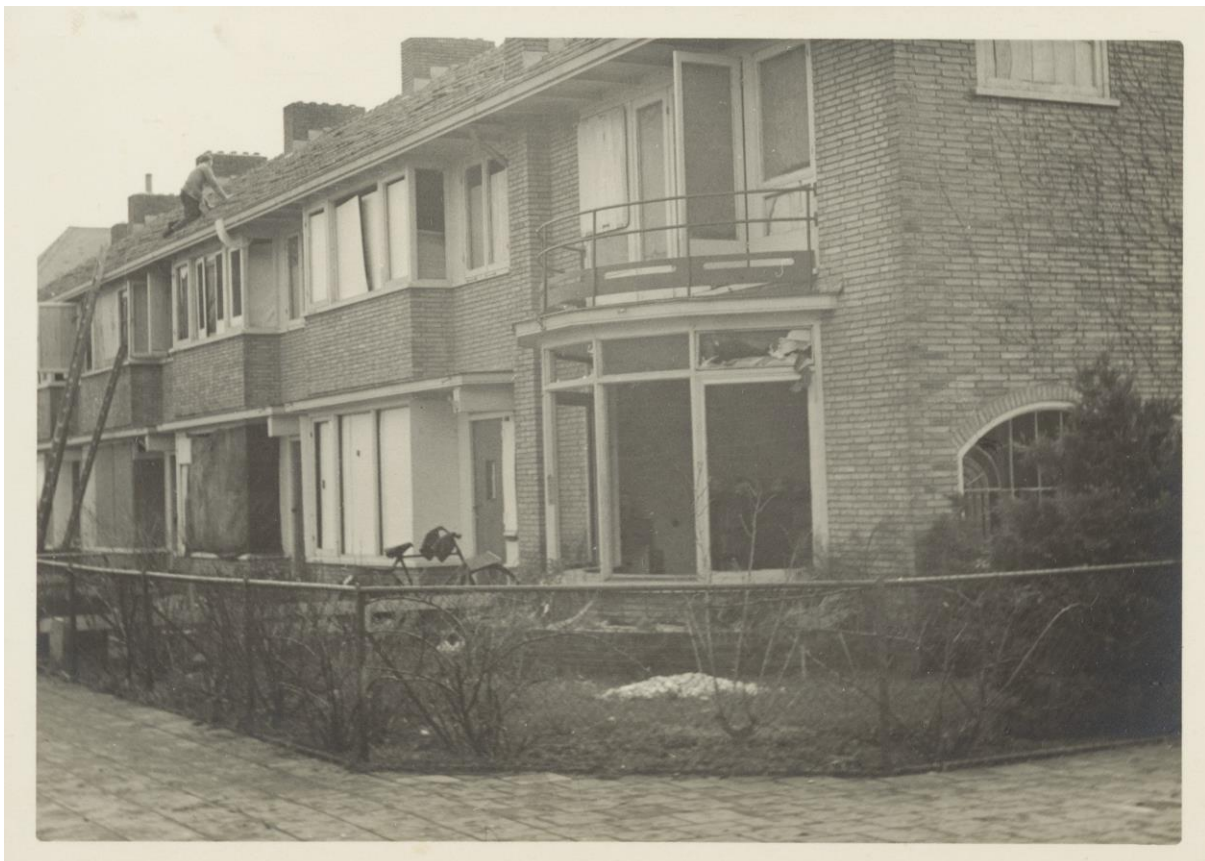
Foto 1. Schade aan de Bors van Waverenstraat 84.

De foto's laten veel schade zien, maar voornamelijk glas- en dakpanenschade. Dat kan over grote afstand veroorzaakt worden en er kan niet uitgesloten worden, dat dat door de ontploffing van de bom in de achtertuin van Charlotte van Montpensierlaan 49 is veroorzaakt. De enige grotere schade is zichtbaar op foto 3, maar dat betreft de achterkant van de huizen waar de bom in de tuin viel.<sup>6</sup>

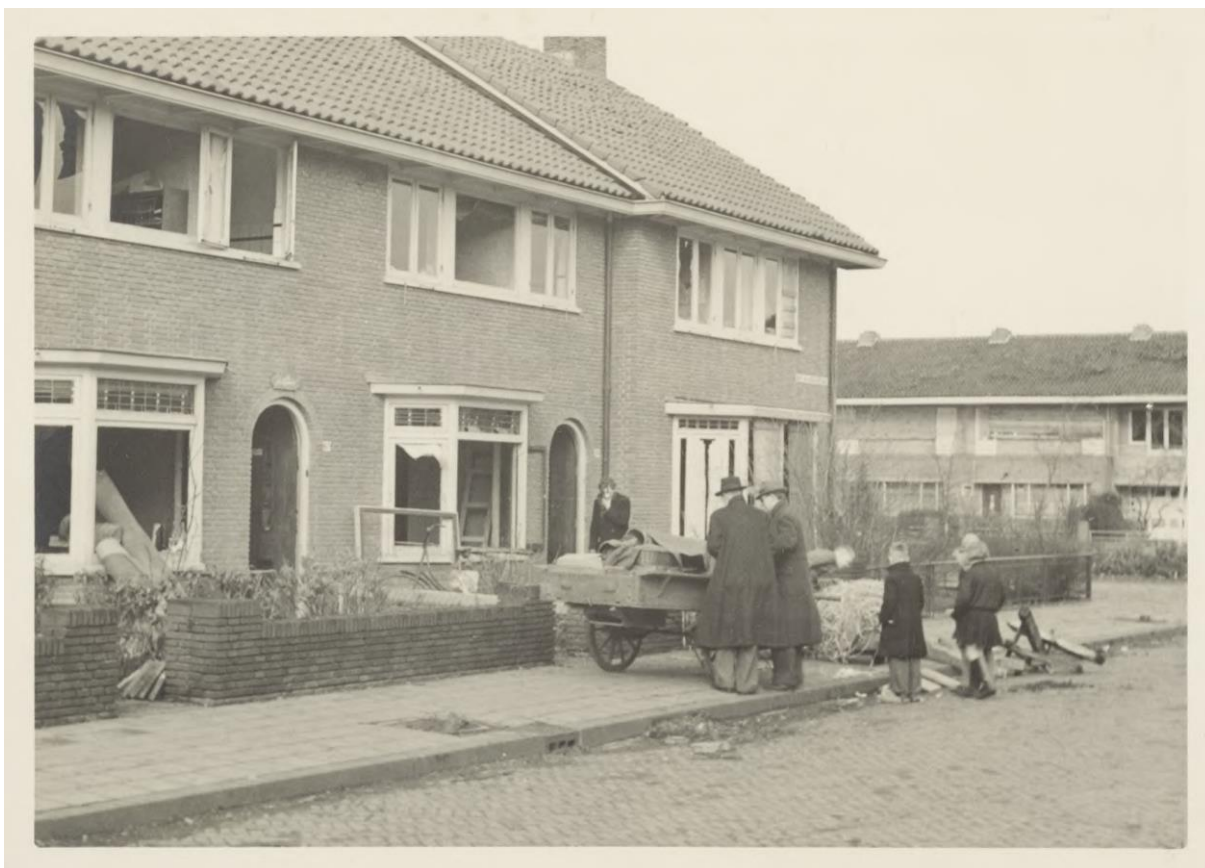
Foto 2. Schade aan de Bors van Waverenstraat 89.

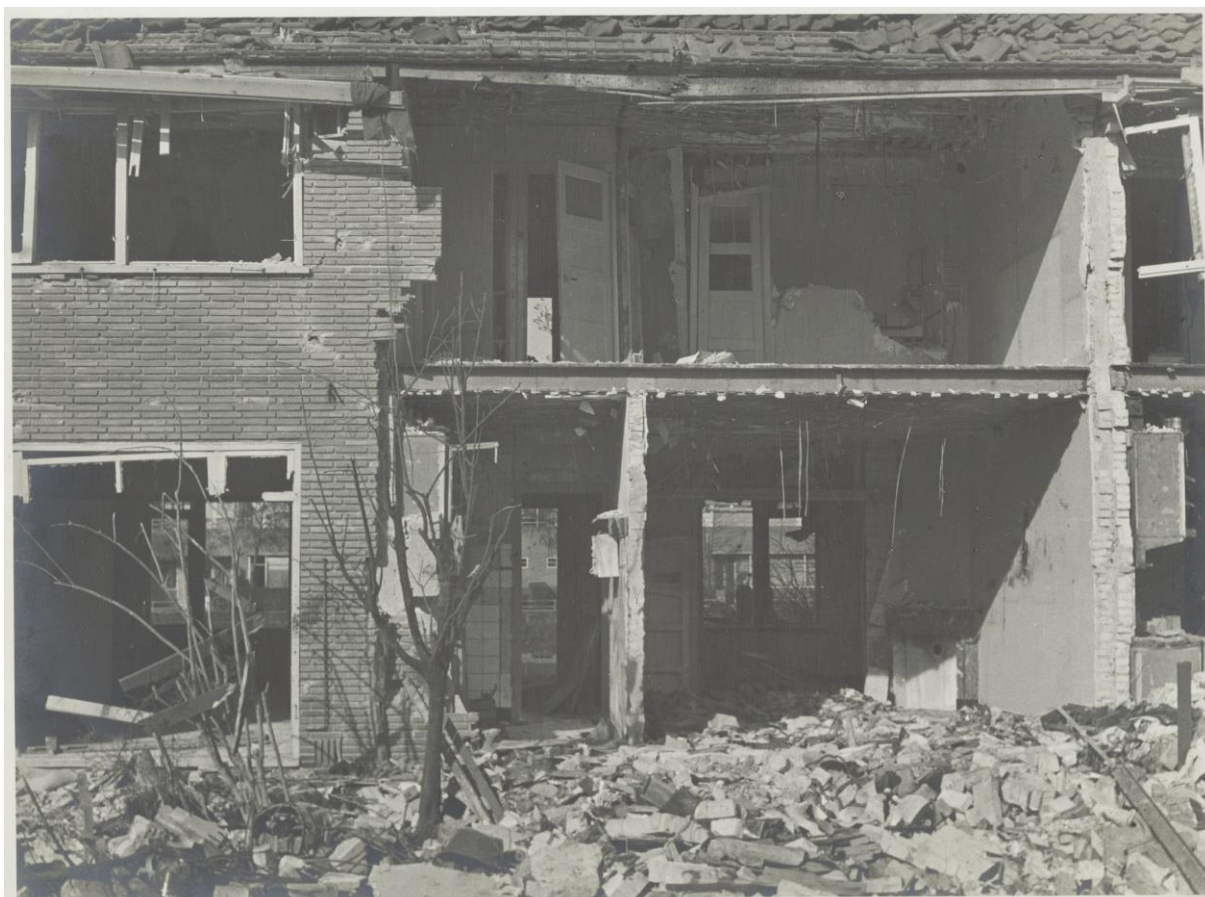
Foto 3. Schade aan de achterkant van Charlotte van Montpensierlaan 47-49.

Op de luchtfoto's zijn ten eerste sporen aan het dak en in de achtertuin van de huizen aan Charlotte van Montpensierlaan zichtbaar. Het dak vertoont subtiele verstoringen (lichtblauwe pijl in foto 8), die op de andere daken in de straat niet zichtbaar zijn. Dit duidt op schade aan het dak. Deze sporen zijn niet zichtbaar op de luchtfoto van 26 februari 1945, wegens de felle reflectie van het licht op het dak en waardoor de foto ter plaatse overbelicht is. Achter de huizen zijn witte plekken zichtbaar (donkerblauwe pijlen in foto's 7 en 8). Vergelijkbare sporen zijn elders in de woonwijk niet zichtbaar. Dit is het puin van de ingestorte muren, zoals duidelijk zichtbaar op foto 3.
