## ***Gemeente Amstelveen – gemeentelijke monumentenlijst***

***redengevende omschrijving, vastgesteld op 18 december 2007***

| adres | : Bovenkerkerweg 86 | G-3 Bovenkerkerpolder |
| naam object | : boerderij Arbeid Adelt met zomerhuis en kaasmakerij | postcode : 1188 XH |

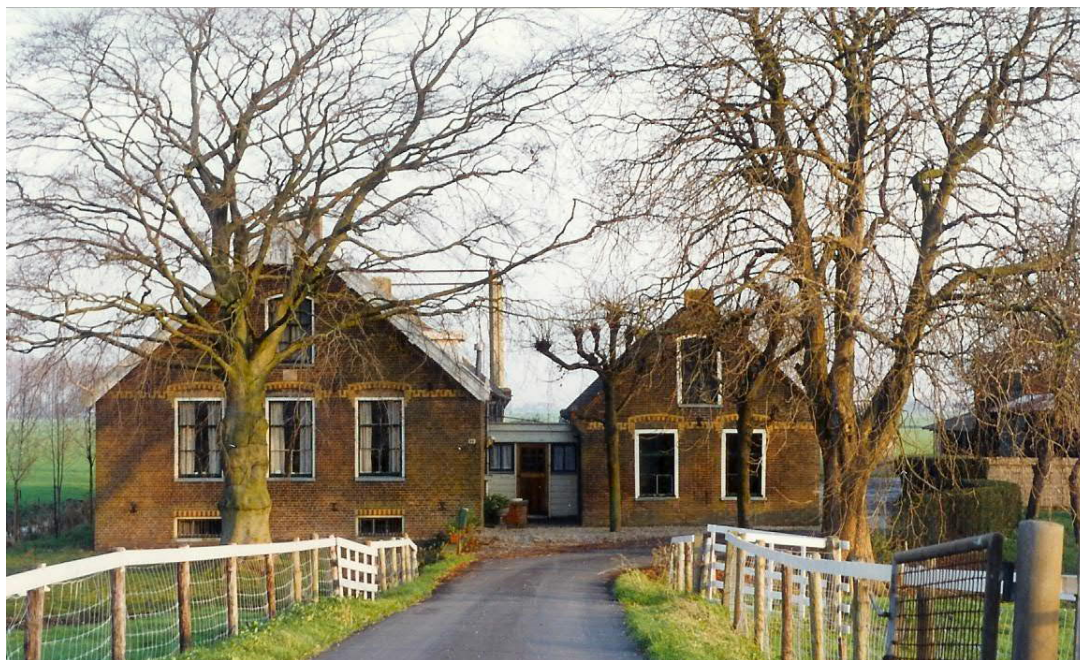
Deze boerenhoeve bestaat uit een rechthoekige boerderij (woonhuis met stal) van één bouwlaag met een kapverdieping en een zomerhuis met eveneens een bouwlaag met een kapverdieping. Het woongedeelte van de boerderij is gedeeltelijk onderkelderd, hetgeen zichtbaar is door de kelderramen in de voorgevel. De entree van de boerderij bevindt zich in de verbinding tussen boerderij en zomerhuis.

De boerderij, stal en zomerhuis omvatten één bouwlaag en zijn opgetrokken in baksteen. De kappen zijn gedekt met donkergrijs gesmoorde kruispannen. De boerderij is gedeeltelijk onderkelderd. De voorgevels zijn gedecoreerd met banden van gele en rode steen; ook de strekken zijn op deze wijze uitgevoerd.

De gevelopeningen van de voorgevels op de begane grond zijn aan de bovenzijde voorzien van een getoogde strek waarvan de velden eveneens zijn afgewerkt met gele en rode steen. De ramen van de voorgevel in de kapverdieping hebben een toogvormige bovendorpel; zowel boven als beneden zijn de ramen nog de oorspronkelijke zesruits schuifvensters. Boven het middelste raam van de voorgevel van de boerderij is in het stucwerk de spreuk ‘Arbeid Adelt’ opgenomen.

De zeer slechte staat waarin de voorgevel van het zomerhuis zich bevindt zal het noodzakelijk maken deze te demonteren en opnieuw op te trekken met de oorspronkelijke gevelstenen en detaillering. Voorstelbaar is het gehele zomerhuis te herbouwen, waarbij de hoofdvorm gehandhaafd dient te worden en de kap wordt voorzien van de oorspronkelijke pannen.
