**Gemeente Amstelveen**  
**Gemeentelijk beschermd stadsgezicht**  
*redengevende omschrijving*

adres : Cath. van Clevepark 30 tm 40  
postcode : 1181 AT  
naam object : Woningbouwcomplex met 6 woningen, 10 garages en 1 fietsenberging  
kadastraal : sectie H nr 10869 (voorheen sectie H 10847 A1 tm A6)  
bouwjaar : 1949-1951  
architect : Wiegerinck & Rutgers

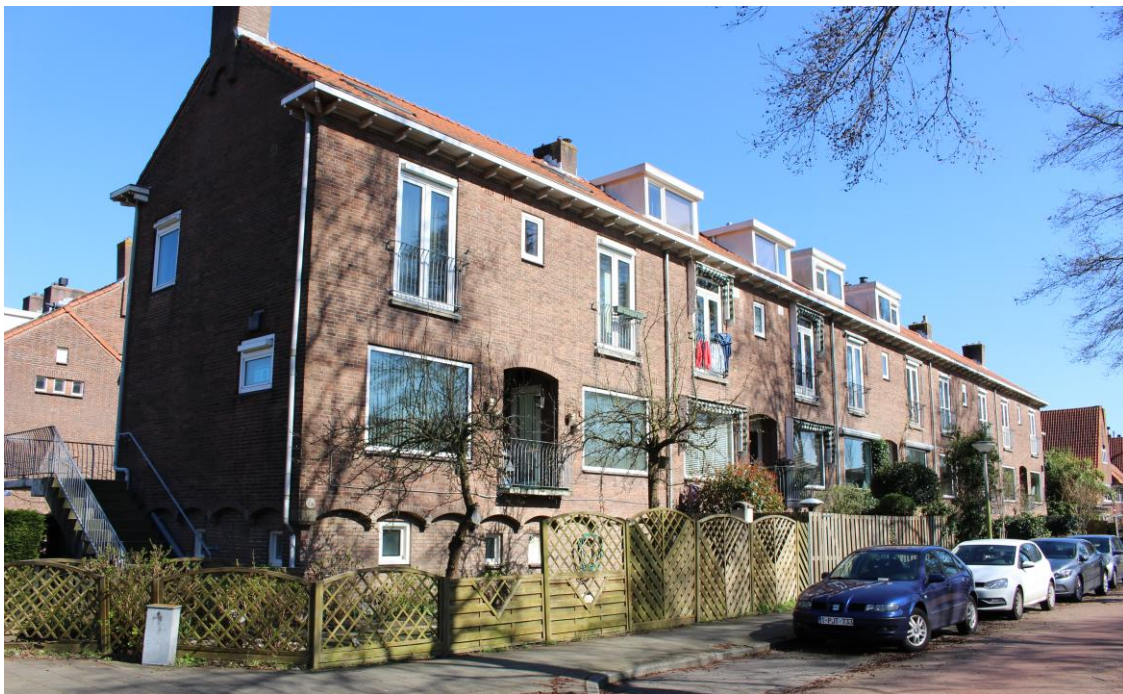
Afbeelding 1 (straatzijde)

De gevel aan de straatzijde is regelmatig van opbouw en wordt gedomineerd door een afwisseling van kozijnen en getoogde loggia's op de eerste verdieping, en op de tweede

verdieping door de afwisseling van balkondeuren (Frans balkon met metalen spijlenhekwerk) en een klein vierkant raampje. De eerste verdieping steekt iets uit ten opzichte van de begane grond en wordt aan de onderzijde gemarkeerd door een serie gemetselde muraalbogen. De aanzetstenen zijn uitgevoerd in hardsteen (zie afbeeldingen 1, 3 en 5).

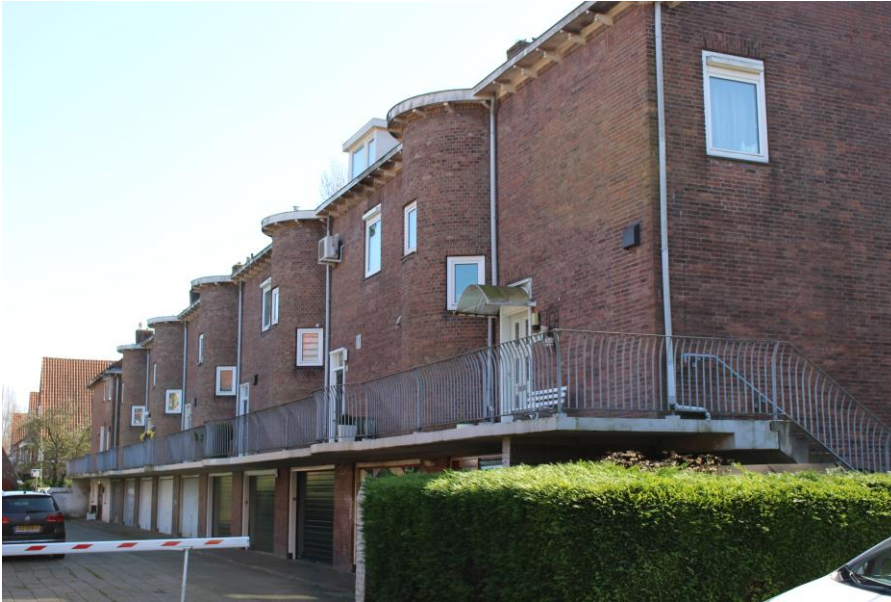
Afbeelding 2 (achterzijde)

In de gevel aan de achterzijde zijn op de begane grond een tiental kantelbare garagedeuren te vinden. Op de eerste verdieping loopt over de gehele lengte een galerij, waaraan de voordeuren liggen. De galerij is afgezet met een metalen spijlenhekwerk. Elke woning van dit type huis (5 stuks) bezit een uitgebouwd trappenhuis in een halfronde vorm en de entree tot elk huis is direct aan de rechterkant hiervan aan de galerij gesitueerd. Deze vijf ronde uitbouwen aan de galerij bepalen het gevelbeeld aan deze zijde in hoge mate. Elke uitbouw heeft op verschillende hoogte twee raampjes, die de achterliggende functie van trappenhuis verraden.

Het zadeldak heeft ook aan deze zijde een vrij fors overstek dat wordt gedragen door houten gootklossen (zie afbeeldingen 2 en 4).

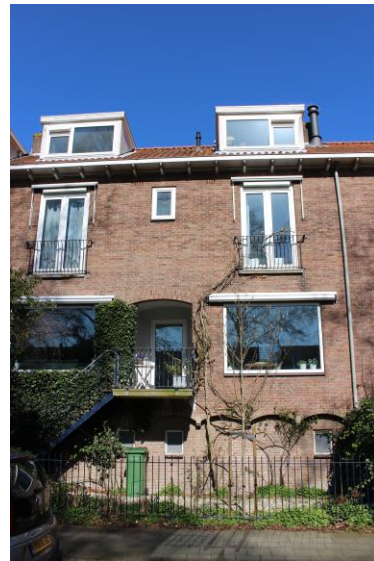
Afbeelding 5

De oorspronkelijke meerruits ramen in de vensters op de eerste verdieping zijn in een groot deel van de woningen vervangen door enkelruits ramen, bij enkele woningen door een groot raam in combinatie met een kleiner draai-kiep-raam (zie afbeelding 5 en 7). Alle kozijnen zijn aan de straatzijde vervangen door kunststof exemplaren. Bovendien zijn boven de balkondeuren ventilatiekasten aangebracht. Zowel de dakkapellen als de kunststof kozijnen doen afbreuk aan het oorspronkelijke beeld van het complex.

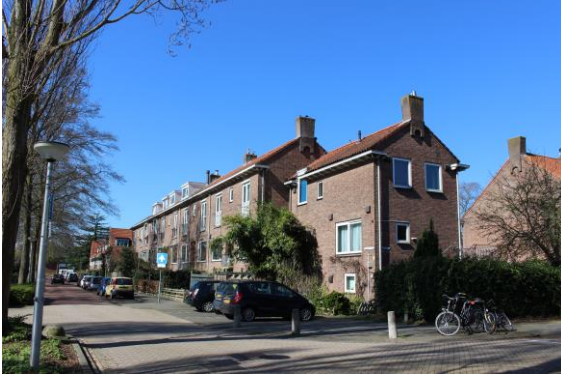
Afbeelding 6

De rijwielberging en de kleinere woning aan de oostzijde zijn in een terugwijkend bouwdeel geplaatst; in dit deel wordt de gevel niet onderbroken door balkons, loggia's of muraalbogen (zie afbeelding 6).
