Betreft: Verzoek tot aanwijzing als gemeentelijk monument van de voormalige  
Landbouwschool en de bijbehorende voormalige directeurswoning

## Onderbouwing verzoek tot aanwijzing voormalige Landbouwschool Keizer Karelweg 94 A-B-C als gemeentelijk monument

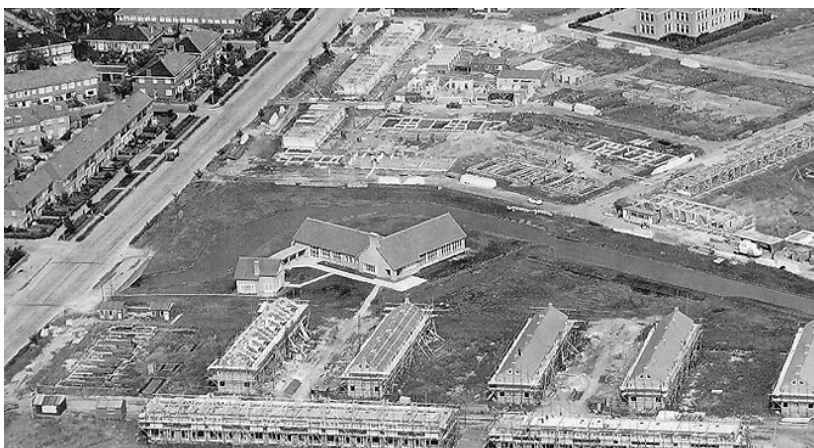
(foto KLM Aerocarto)

De voormalige Landbouwschool ligt in de wijk Keizer Karelpark, een wijk die grotendeels in de vijftiger jaren is gebouwd, ook wel de wederopbouwperiode genoemd. De luchtfoto geeft een goede indruk van de situatie na de bouw van de Landbouwschool.

Aan de woningen van de Plesmansingel (achtergrond) en die van de Essenlaan (voorgrond) wordt nog druk gebouwd. Duidelijk is te zien dat de Landbouwschool uit twee vleugels bestaat die haaks op elkaar staan. De

vrijstaande woning ('dienstwoning') is van het hoofd van de school. Tussen dit huis en de school ligt de fietsenstalling. Dit deel van de wijk Keizer Karelpark is tot op heden nog zo goed als ongewijzigd gebleven, alleen het groen is tot volle wasdom gekomen, waardoor het gebouw van de Landbouwschool nu voor een groot deel achter het groen verscholen gaat. De architect van het gebouw is de gemeentearchitect A.K. Andrea.

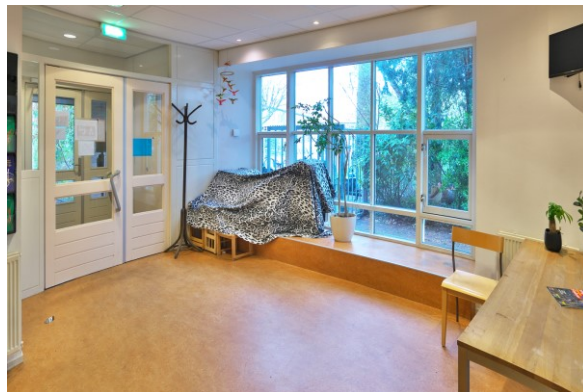
Bij het gebouw van de voormalige Landbouwschool en de omliggende woningen zijn veel van deze kenmerken terug te vinden. Bij de ingang van de Landbouwschool steekt de schoorsteen beeldbepalend uit de tuitgevel. Daaronder de hangende erker waardoor veel licht naar binnen komt (zie interieurfoto van de hal hiernaast).

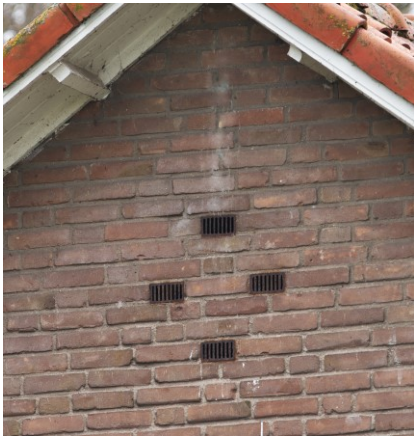
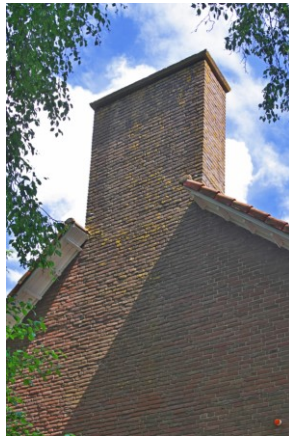
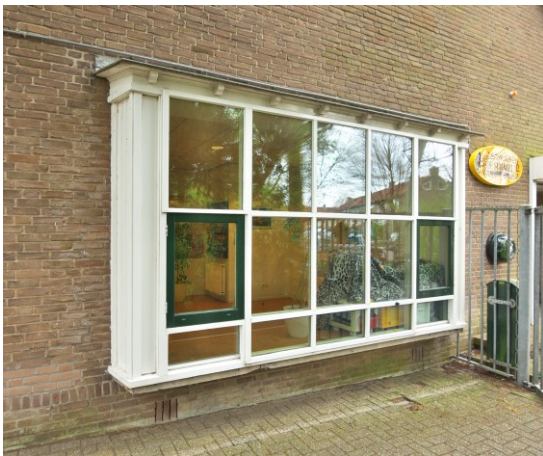
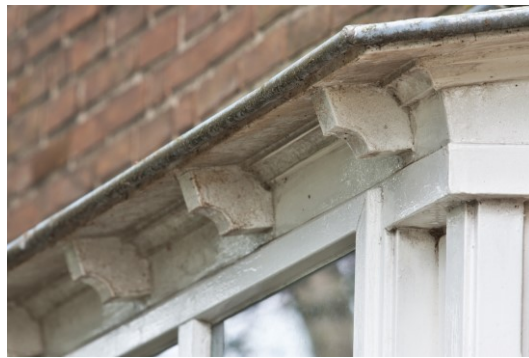
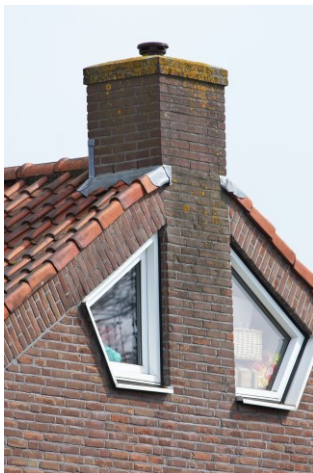
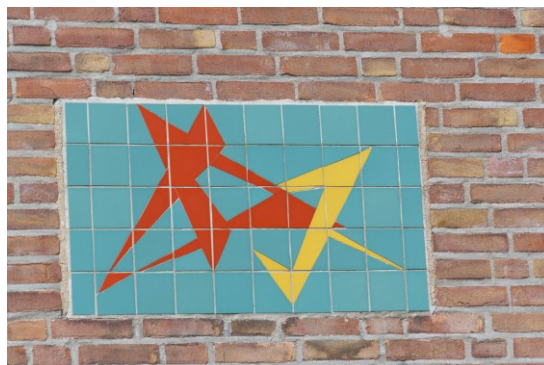
Versieringen in het metselwerk zijn vrijwel afwezig, als enige zijn er het contrast tussen het trasraam (rode baksteen) en het overige metselwerk (gele baksteen) en de ventilatieroosters bij de nok die in een ruitpatroon zijn geschikt (zie foto). Als aanvulling op de kleuren zijn de deuren die blauw waren geschilderd en de kozijnen die crème van kleur waren.

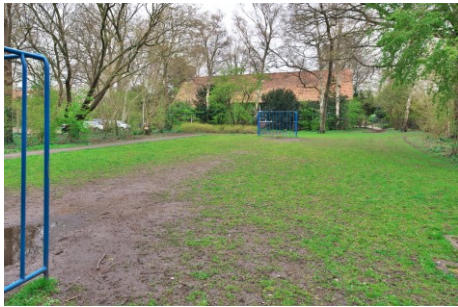
De plattegrond geeft de kenmerkende indeling van een school weer. Achter de ingang (linksonder) een grote centrale hal met daarnaast de directeurskamer. Aan de andere zijde van deze kamer lagen twee leslokalen voor theoretische vakken. De andere vleugel gaf onderdak aan een groot 'handvaardigheidslokaal' waar meer praktisch onderwijs werd gegeven. De Landbouwschool sloot in 1974 de deuren. Na een verbouwing werd in 1975 de gemeentelijke muziekschool in het gebouw gevestigd. De muziekschool verhuisde in 2001 naar het Stadsplein, waarna er meerdere huisartsenpraktijken in het gebouw kwamen (Huisartsen-onder-één-dak, HOED). Deze huisartsenpraktijken worden op termijn elders in de wijk gevestigd.

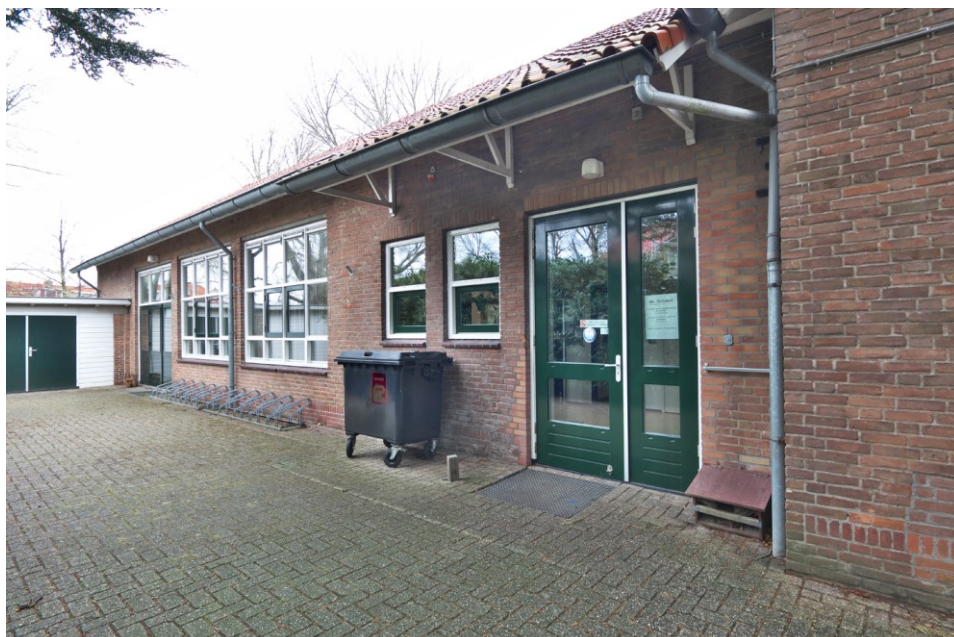
Het gebouw onderging inwendig een opvallende verandering toen de muziekschool erin trok. Bijna de helft van de hal verdween om plaats te maken voor een ruimte met administratie. In de hal ligt nu linoleum, waarbij het onduidelijk is of de originele tegelvloer nog aanwezig is, maar die kans bestaat. Het handvaardigheidslokaal is intact gebleven en werd door de muziekschool gebruikt als aula voor uitvoeringen. Later is – toen de huisartsen zich in de andere vleugel vestigden – deze aula afgescheiden (door het dichtmetselen van de ingang) van de rest van het complex. Nu is daar de stichting De Schakel, een vrijetijdsvereniging voor mensen met een verstandelijke beperking en een operettegezelschap gevestigd met een nieuwe ingang in de buitenmuur (zie foto hieronder). Op zondag zijn er diensten van de Stadshartkerk.

Door dit intensieve gebruik werd het noodzakelijk een aanbouw te realiseren welke tegen de achterkant van de andere vleugel is gebouwd. Helaas oogt deze aanbouw niet fraai en biedt relatief weinig ruimte. Na vertrek van de huisartsen komt er extra ruimte vrij en wordt geadviseerd deze aanbouw af te breken, waardoor ook de binnentuin ruimer wordt wat weer plaats kan bieden aan allerlei activiteiten in de open lucht.
